Zoznam dokumentácie:

- Statický posudok /technická správa + 4 výkresy/
- Fotodokumentácia

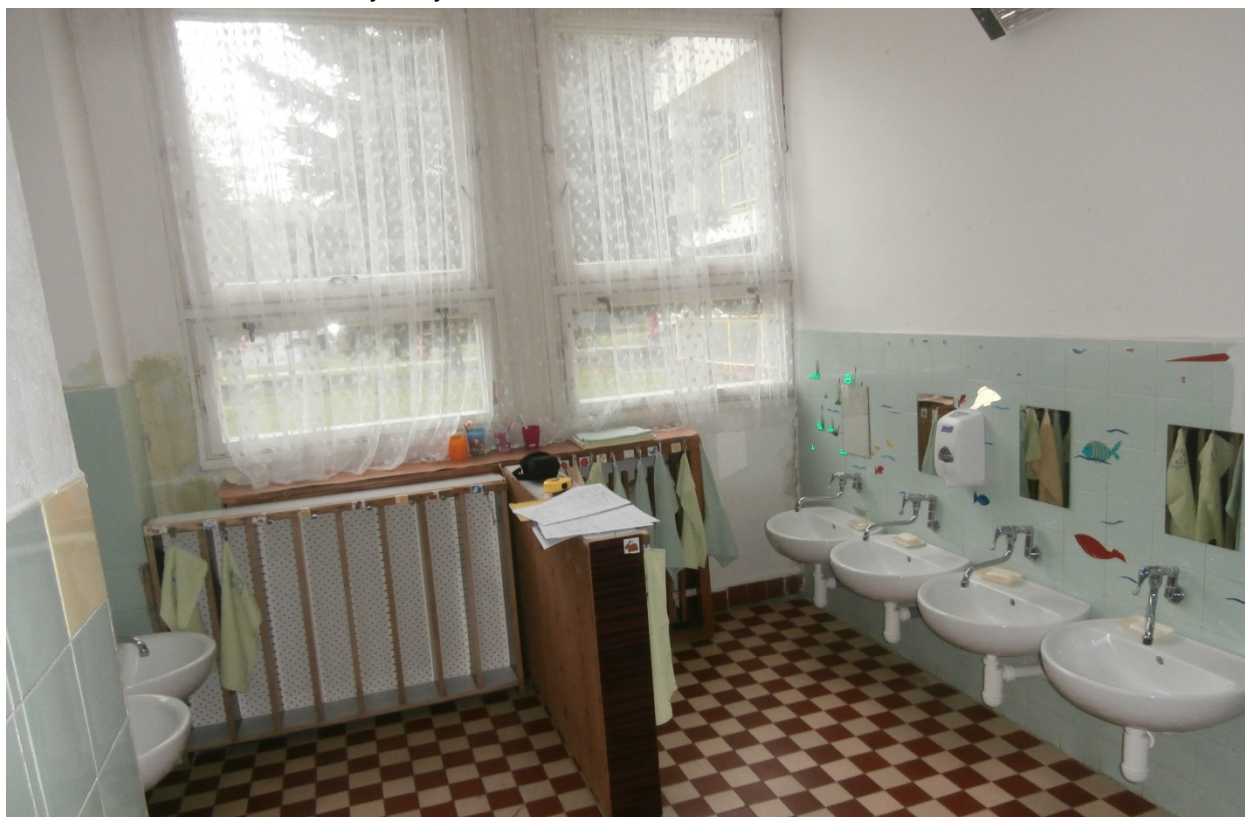
120 Pohľad na priečku v umyvárke /od herne/. V tejto priečke sú len nepatrné trhliny

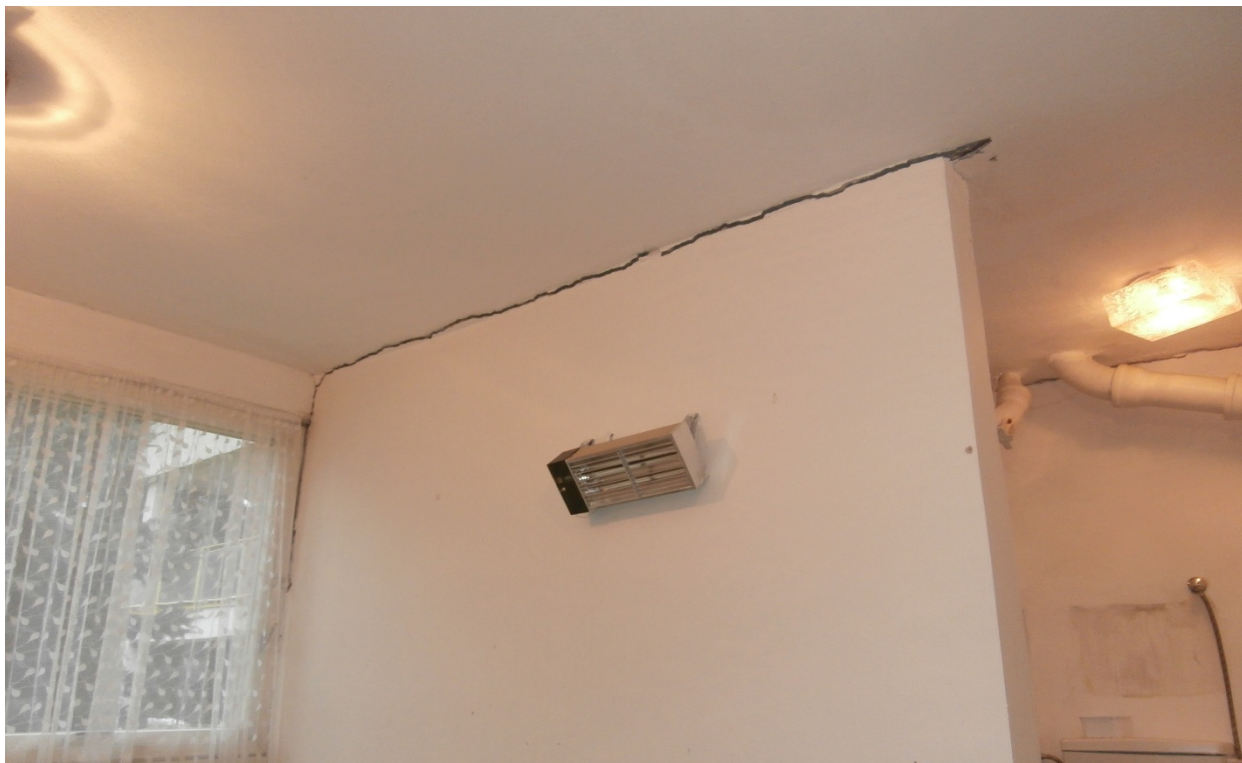
113 Trhliny v priečke medzi umyvárkou a chodbou

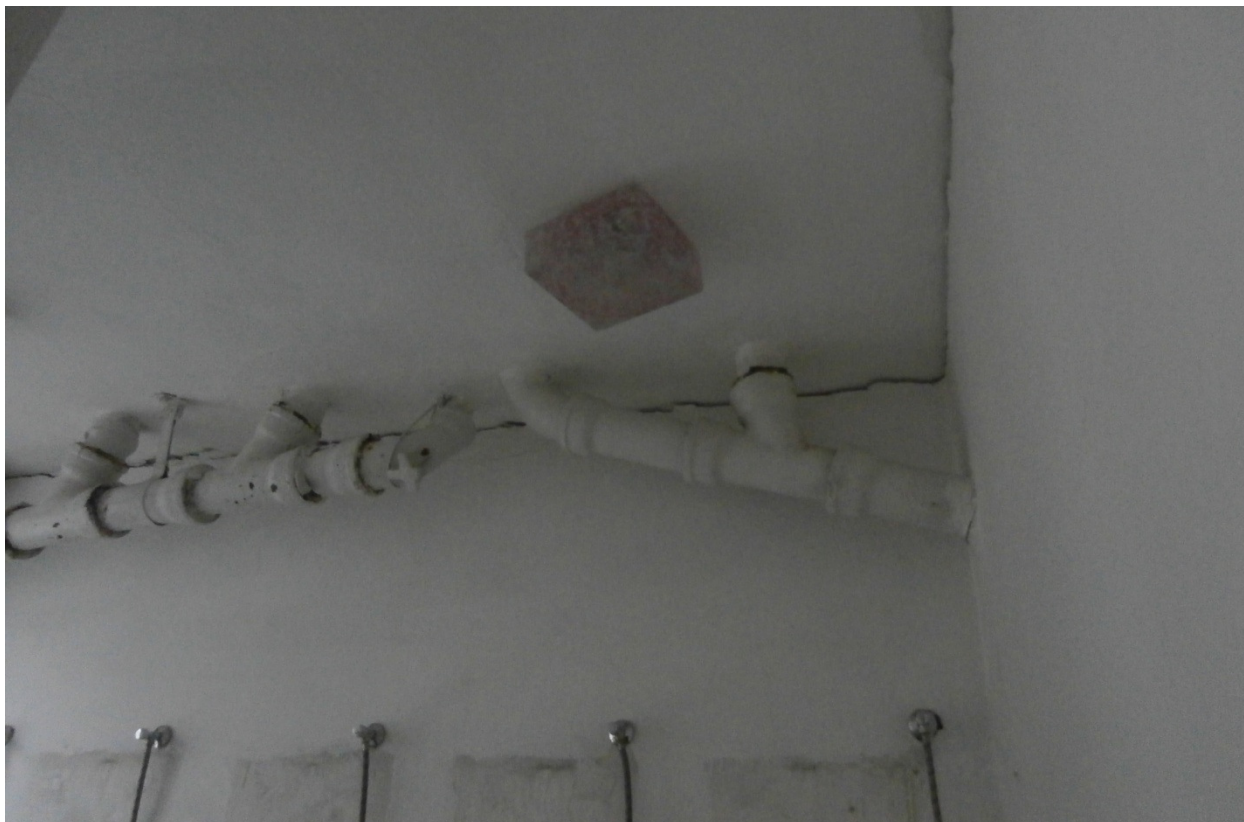
115 Trhliny v priečke v predsieni

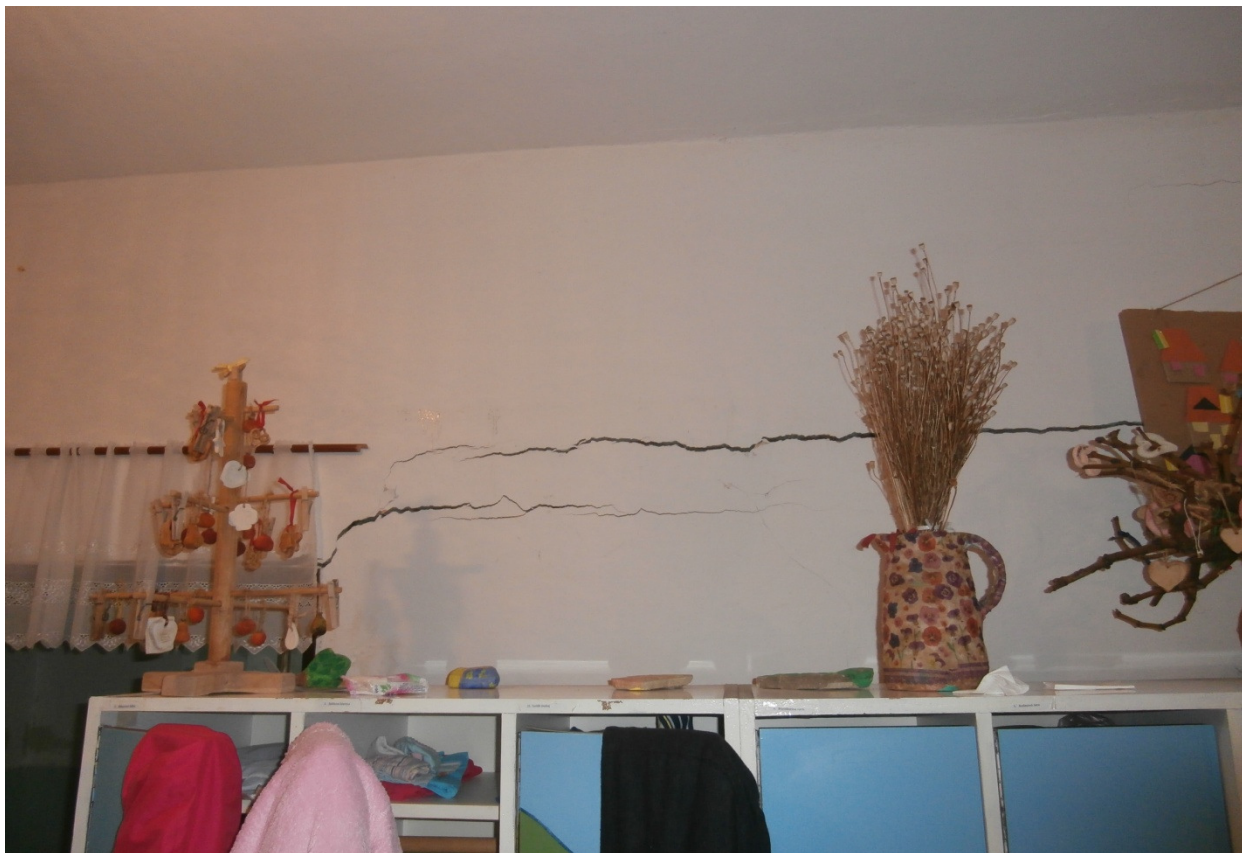
118 Trhliny v hlavnej priečke – pohľad z chodby

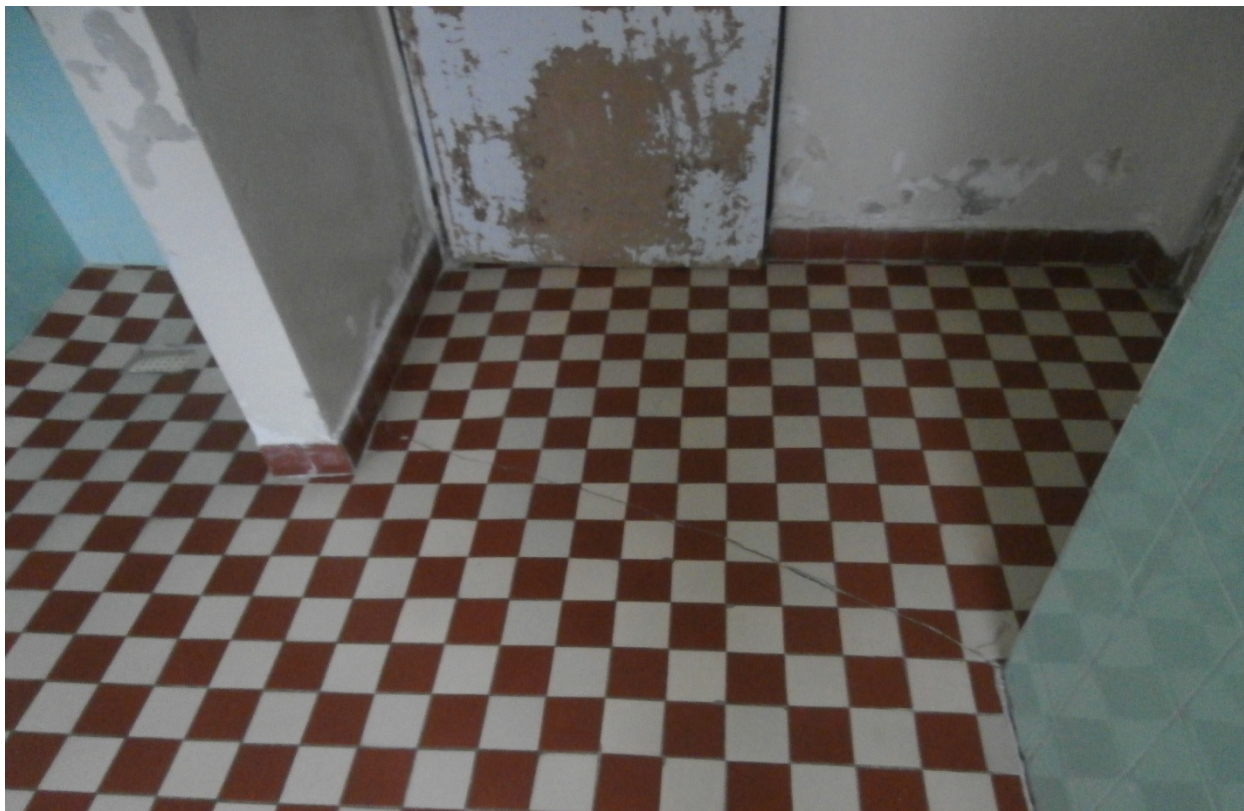
121 Trhliny pod stropom v šatni

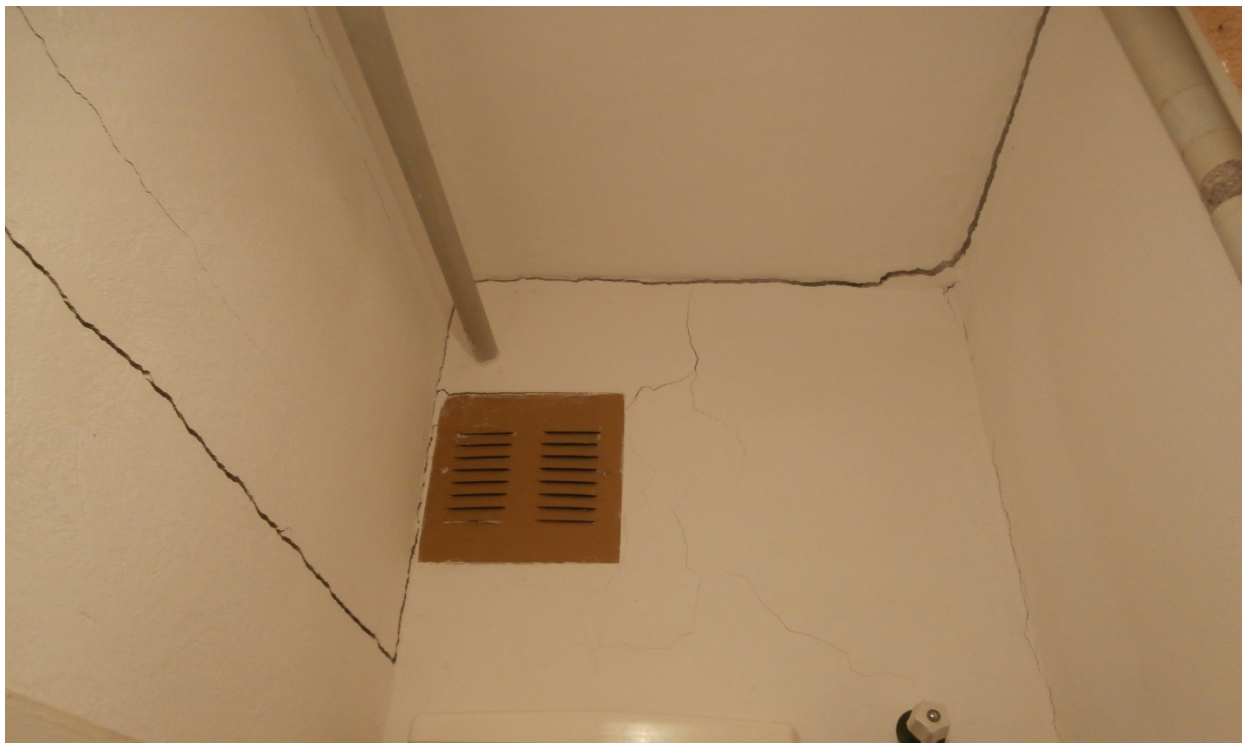
128 Pohľad na WC deti
